# 安徽金日晟矿业有限责任公司重新集铁矿 “2022·4·18”火灾事故调查报告

省政府 4.18 事故调查组

2022 年 4 月 18 日 7 时 50 分许，安徽金日晟矿业有限责任公司重新集铁矿地下-500m 中段发生一起柴油铲运机起火燃烧事故，造成 1 人死亡，直接经济损失 356.82 万元。

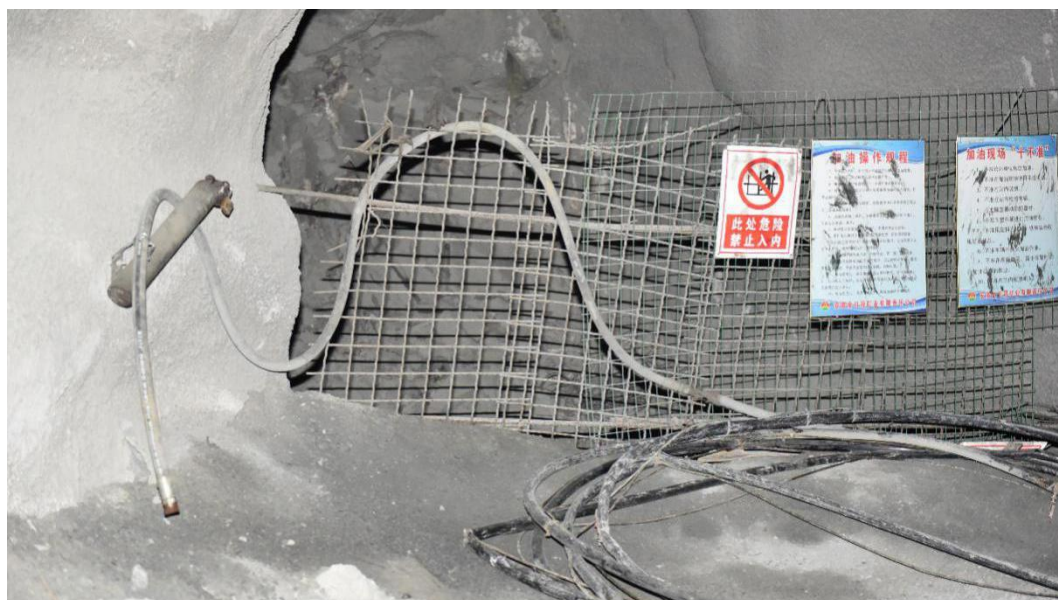
图 4 -440m 下盘沿脉与 30 号穿脉交口回风天井处卸油点

-440m 中段下盘沿脉为南北走向。该中段下盘沿脉与 30#穿脉交口南侧设置一回风井，井外安装有防护栏，防护栏上挂有警示标识和加油操作规程。防护栏外墙上装有一圆柱形铁管，管内放有一 DN40 黑色输油管（防静电装药管，材质为低密度聚乙烯树脂），输油管端部安装有金属快速接头（见图 4）。输油管沿井

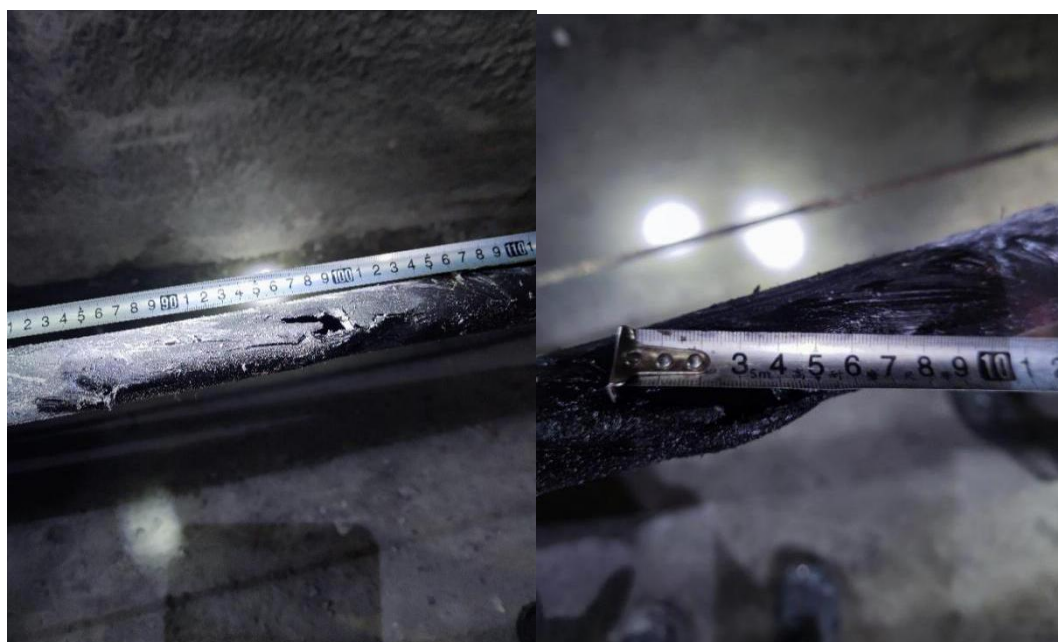
图 5 -440m 中段至-470m 联络巷输油管破裂图

壁下放至-470m 储油硐室。该段输油管在-451m 水平处、-461m 水平处分别有长约 3cm、5cm 两处明显破裂口，破裂处有伤痕，输油管外壁有明显过油现象（见图 5）。

经调查认定，事故发生的直接原因是：-440m 中段卸油点至-470m 储油硐室回风天井内输油管发生破裂，卸油人员在未确认安全的情况下卸油，从破裂的输油管泄漏的柴油经回风天井流入储油硐室地面，再经储油硐室内-470m 至-500m 油管钻孔流入-500m 中段加油点，相关人员在发现漏油后未及时采取有效措施排除隐患，致使泄漏的柴油滴到正准备加油的铲运机发动机涡轮增压器表面，遇高温自燃引发火灾，导致附近的铲运机司机死亡。

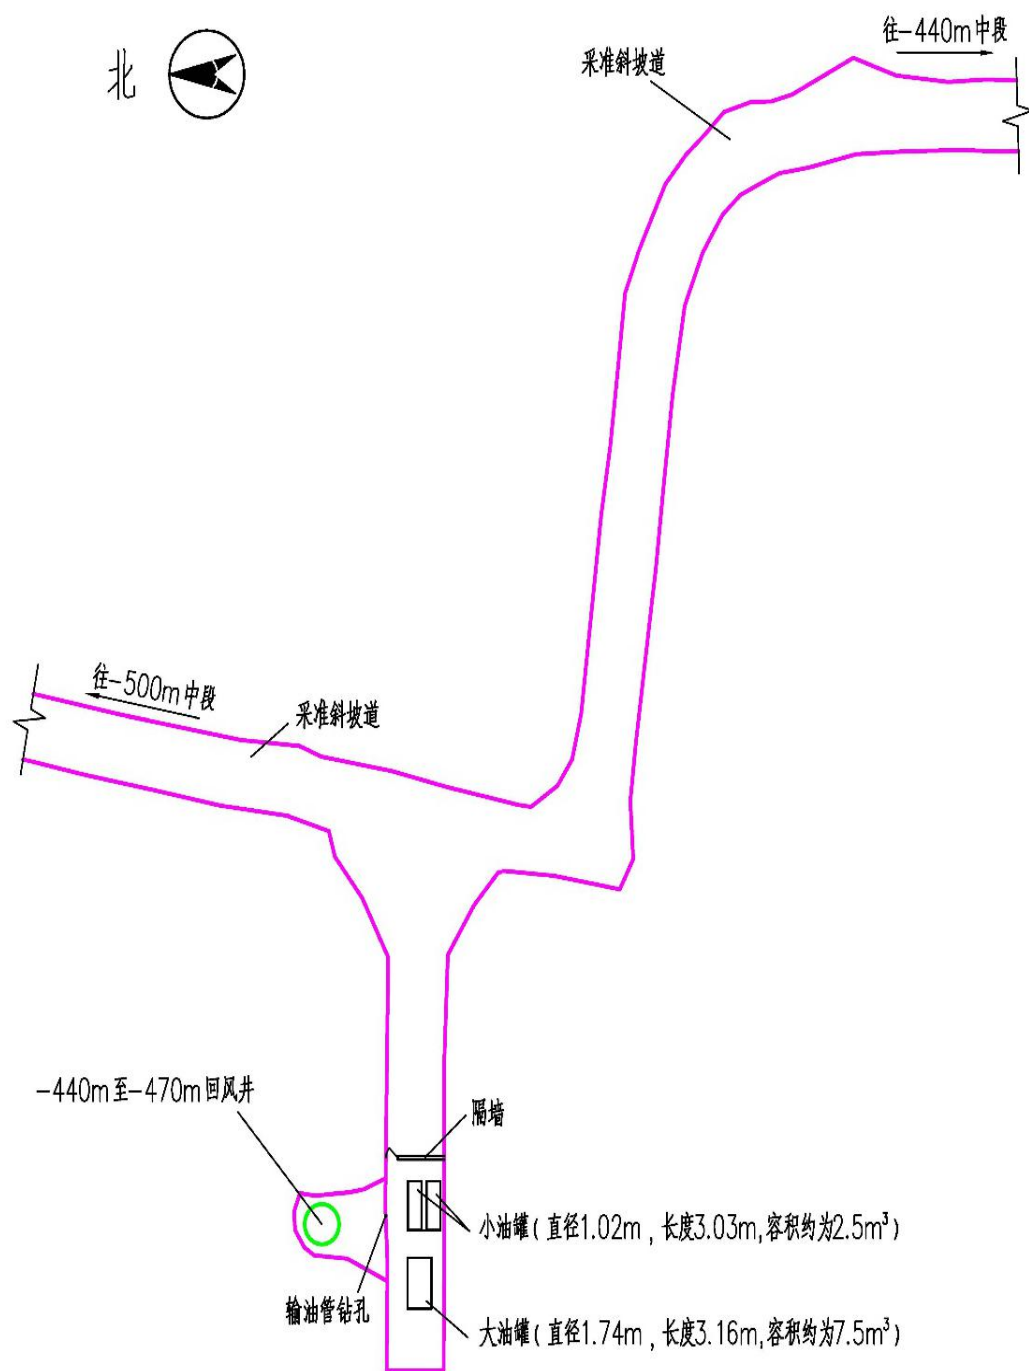
图 6 -470m 中段储油硐室平面布置图

-500m 中段盘区间未设置有效的通风构筑物，易造成风流混乱。-470m 储油硐室未设置独立回风道，不能形成有效的贯穿风流。

-470m 联络巷为 -440m 中段至 -500m 中段采准斜坡道的一部分，位于 -440m 中段 30#穿脉下方。联络巷西侧为储油硐室（见图 6）。

2.-470m 储油硐室设置不符合标准要求<sup>1</sup>。储油硐室未设置独立回风道、甲级防火门等；未设置集油坑；硐室无安全警示标识。井下车辆加油未采用输油泵或唧管输油，不符合国家标准要求<sup>2</sup>。

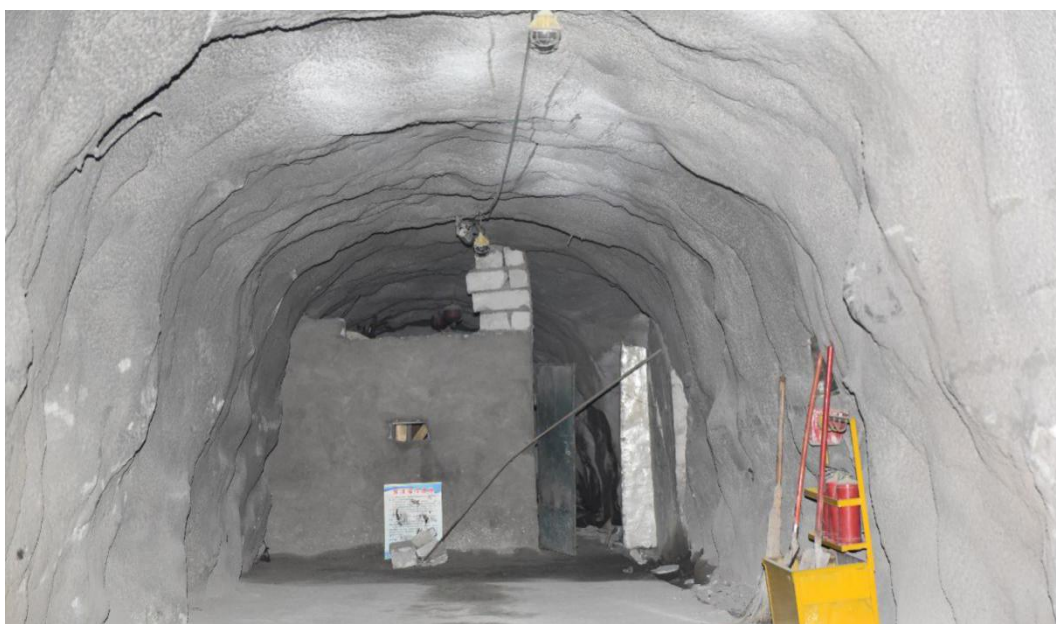
图 7 储油硐室外侧图

储油硐室利用 -470m 联络巷改造而成。硐室长 12.4m、宽 3.7m、高 3.1m；硐室采用喷砼支护，部分地面铺设混凝土，未设置集油坑。硐室外设有隔离砖墙，墙上装有铁皮门。硐室外北侧墙边摆放有铁锹、砂箱、灭火器，顶板上安装有照明灯和摄像头（见图 7）。

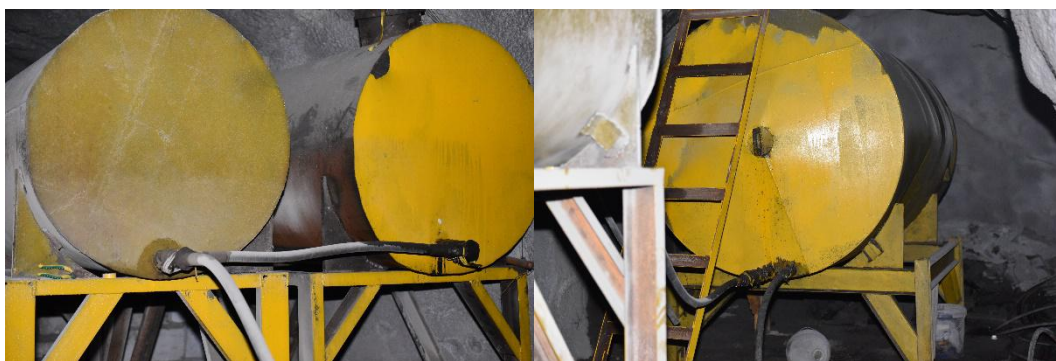
图 8 储油硐室内储油罐图

储油硐室内部由西向东摆放有两排共计 3 个储油罐，底板有 2 处直径为 80mm 的钻孔连通至 -500m 中段 30#穿脉。北侧为通往 -440m 中段回风天井，回风天井无支护。储油罐下方安装有钢结构支架，储油罐为圆柱体，其中西侧摆放一台体积较大储油罐，东侧并排摆放两台体积较小储油罐，储油罐之间采用输油管连通。大储油罐规格：直径 1.74m，长度 3.16m，容积  $7.5\text{m}^3$ ；小储油罐规格：直径 1.02m，长度 3.03m，容积  $2.5\text{m}^3$ （见图 8）。-440m 中段卸油点的输油管通过回风天井与东南侧较小储油罐上部连接，连接位置装有手动球阀，该储油罐下部通过输油管与东北侧较小储油罐上的三通阀连接，后又与西侧较大储油罐下部通过手动球阀连接。较大储油罐的下部通过一根输油管沿地面经钻孔通向 -500m 中段 30#穿脉加油点（见图 9）。

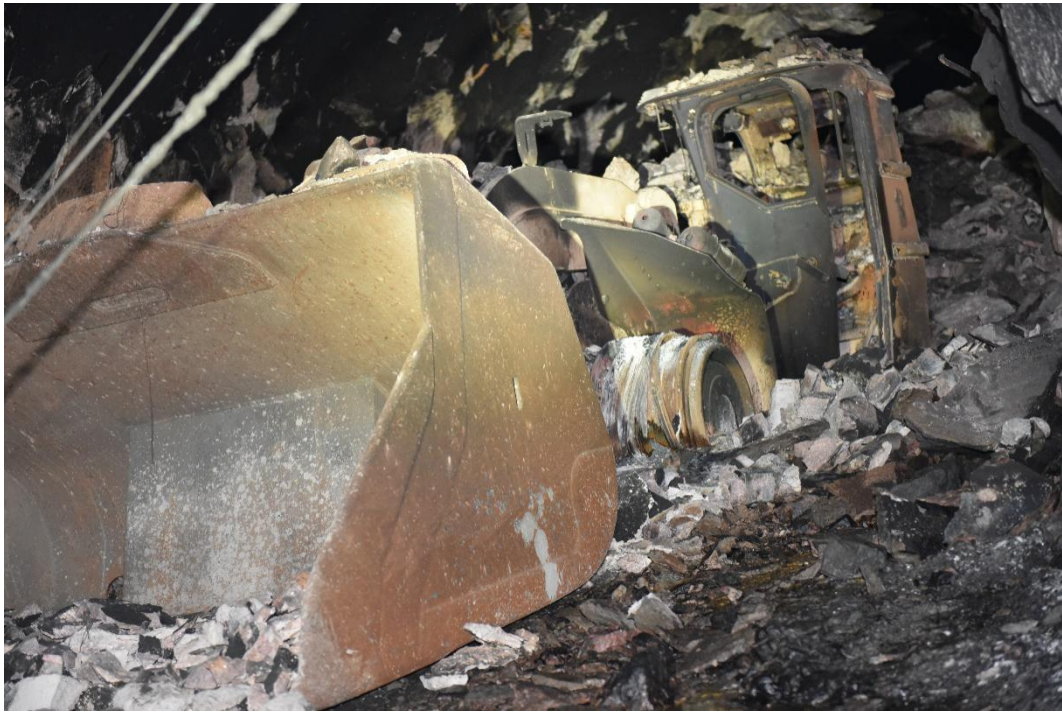
图 11 -500m 中段 30#穿脉内 13 号柴油铲运机过火图

-500m 中段上盘沿脉为南北走向（见图 10），与 30#穿脉交口可见穿脉内顶部和两侧墙面有大量烟熏痕迹。30#穿脉东侧入口处可见一辆柴油铲运机车头朝东，车斗内及车身周边有大量掉落顶板浮石，浮石可见黑色烟熏痕迹。车斗后方车轮处仅见轮毂，车身上印有“13”字样，车身部分附着黑色烟熏痕迹，部分可见红色铁质车体，驾驶室位于车体北侧，车门呈开启状，车内可见白色灰烬及一些设备残片（见图 11）。

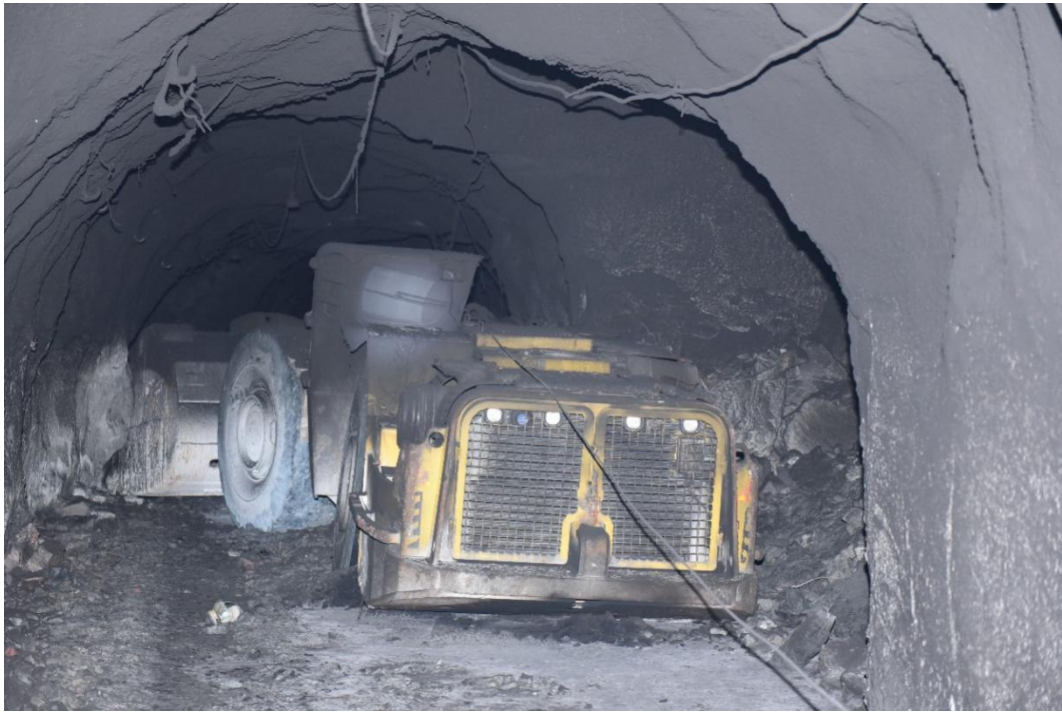
图 12 -500m 中段 32#穿脉内 12 号柴油铲运机图

距离 30#穿脉南侧 30 米为 32#穿脉，顶部及两侧墙面可见大量烟熏痕迹。穿脉内 25 米处可见一辆柴油铲运机车头偏向西南方向，车尾偏向东北方向，一条东西向电缆置于车身上方。该车外观完好，车体附着大量烟熏痕迹，车身可见“12”字样。车尾南侧地面可见一防尘面罩，车头铲斗左侧铲齿与南侧巷壁接触。驾驶室外侧车体上附着大量烟熏痕迹。驾驶室内座椅、档杆、操作台及车内塑料件等物品均完好。车辆左后轮后方可见碎石，车辆右后轮车毂下方胎体陷入淤泥中，右后轮前方车体与北侧岩壁接触（见图 12）。据调查，死者位于 12 号铲运机驾驶室内。

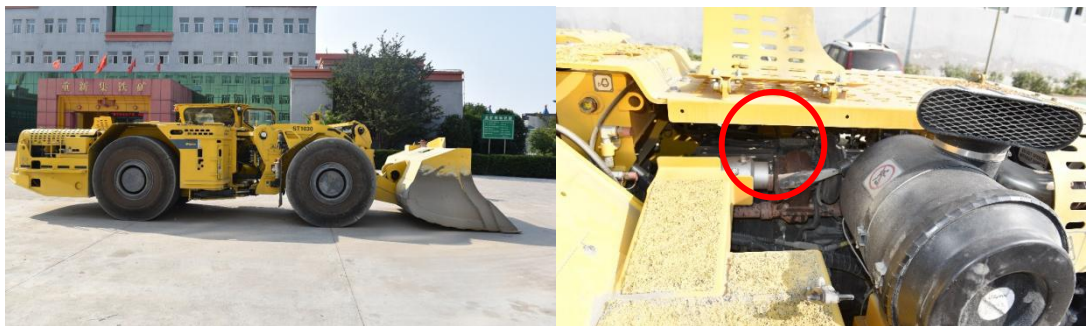
图 13 柴油铲运机侧面图（左）及发动机涡轮增压器图（右）

**柴油铲运机：**品牌型号：安百拓 ST1030 柴油铲运机，车身为黄色，长 9.75m，宽 2.55m，高 2.36m，车辆空载 27200kg。12、13 号柴油铲运车由金日晟公司分别在 2020 年 11 月、2021 年 4 月购买。发动机为康明斯柴油发动机，位于车身尾部，功率 186kW，发动机由中间冷却器、水冷却器、交流发电机、涡轮增压器等组成，车身前部为铲斗（见图 13）。

事故调查组选取与事故起火柴油铲运机同型号柴油铲运机进行试验,柴油铲运机空载原地加速空转 5 分钟后,柴油铲运机发动机涡轮增压器外表温度最高值为 403℃,熄火 5 分钟后温度为 278℃,均超过事故中泄露柴油的自燃点温度。

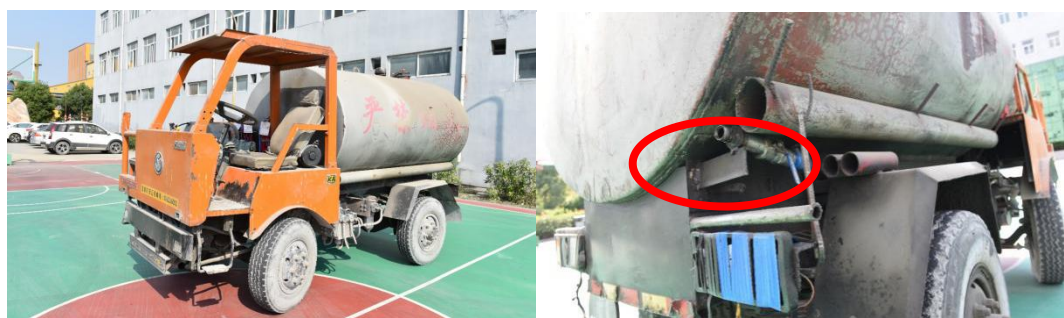
图 14 油罐车侧面图（左）及油罐车加油口图（右）

**油罐车：**该车由车身和油罐两部分组成，车身为安徽万里扬矿山机械制造有限公司生产的矿用无轨胶轮车，长 3.9m，宽 2.1m，高 2.5m，总质量 5500kg，车身矿用产品安全标志编号：KCG150002；该车油罐为车辆厂家加装后销售，油罐车整体未取得矿用产品安全标志证书。油罐长 2.32m，长轴 1.72m，短轴 1.3m，容积 4.05m<sup>3</sup>。油罐车车尾部右侧放置有一个金属制作的加油口，加油口端部为螺纹状接头，接头后端安装手动球阀（见图 14）。
