# 安徽金日晟矿业有限责任公司重新集铁矿 “2022·4·18”火灾事故调查报告

省政府 4.18 事故调查组

2022 年 4 月 18 日 7 时 50 分许，安徽金日晟矿业有限责任公司重新集铁矿地下-500m 中段发生一起柴油铲运机起火燃烧事故，造成 1 人死亡，直接经济损失 356.82 万元。

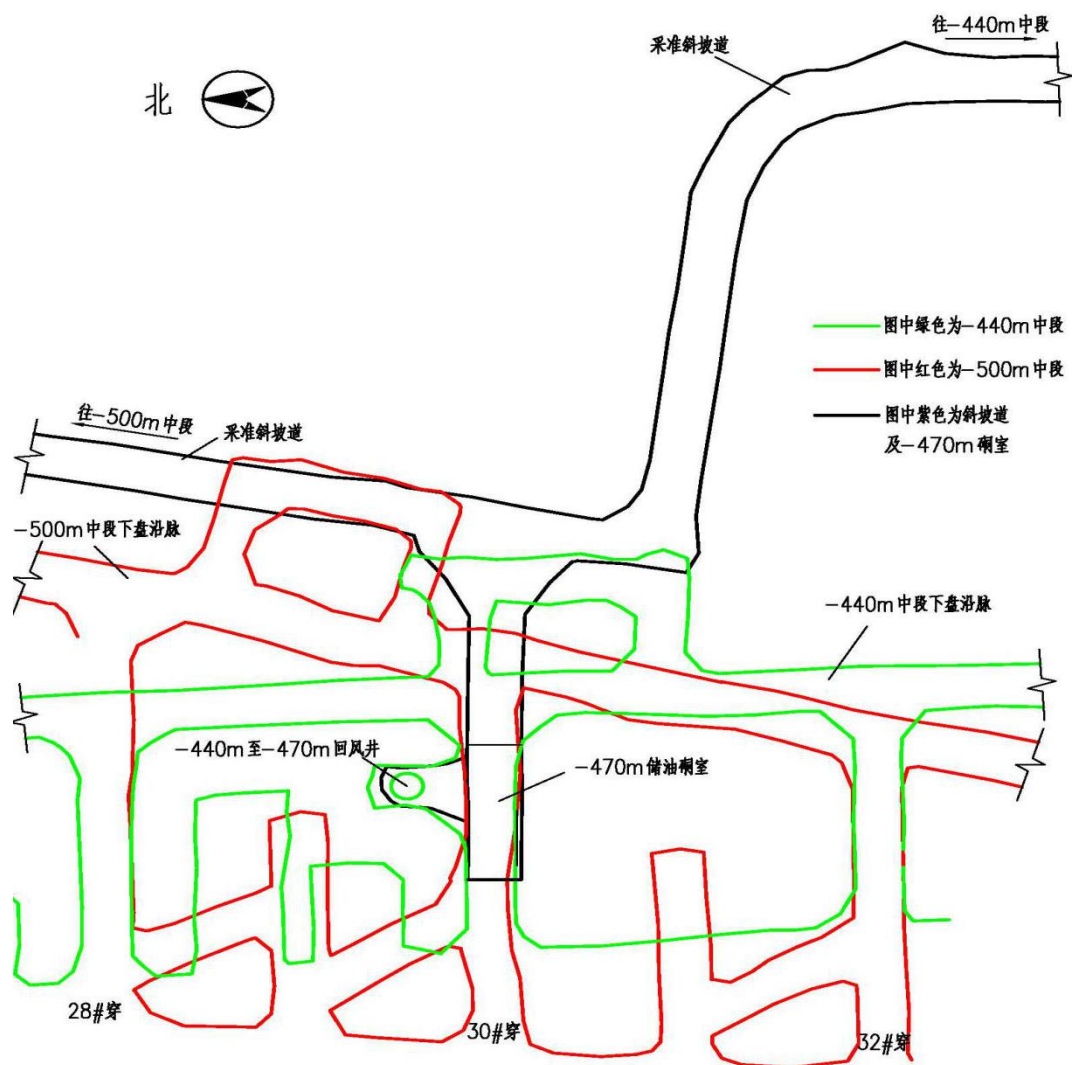
图2 井下卸油点、储油硐室、加油点平面位置复合图

事故发生在重新集铁矿-500m 中段。-440m 中段设置卸油点，-470m 联络巷设置储油硐室，-500m 中段设置加油点（见图 2、图 3）。

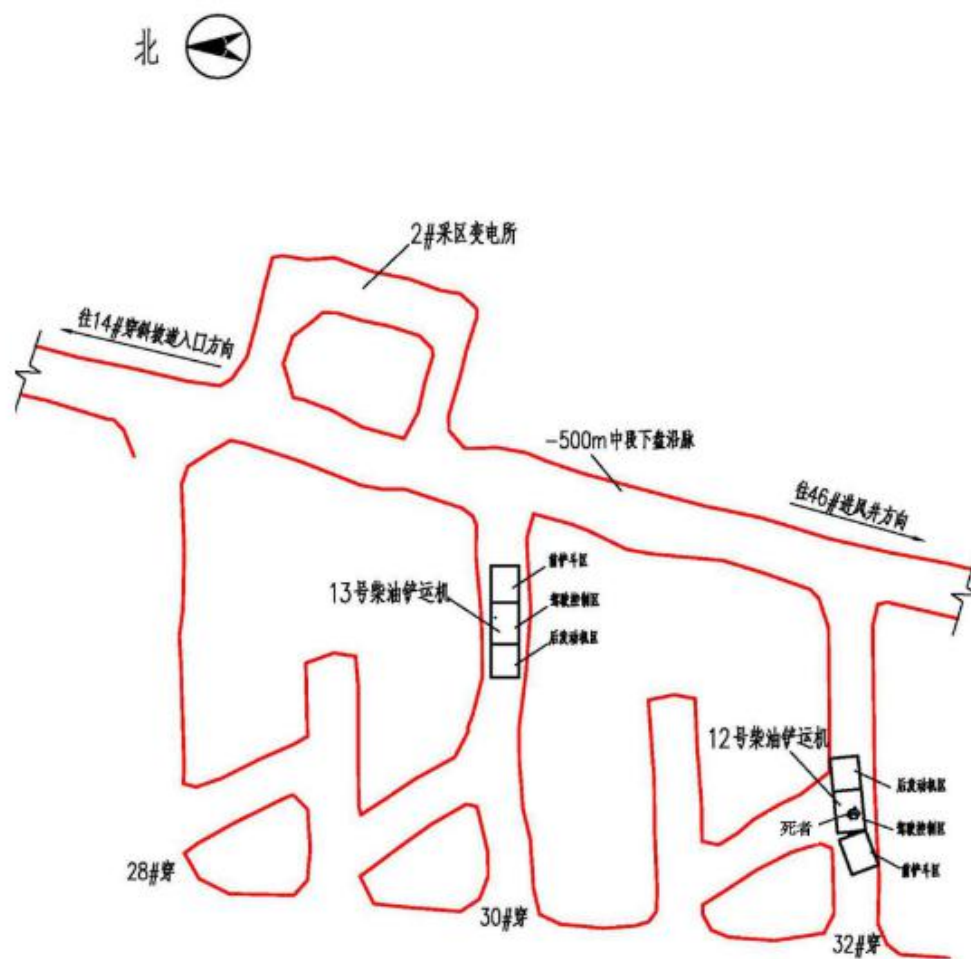
图 10 -500m 中段事故现场平面示意图

-500m 中段上盘沿脉为南北走向（见图 10），与 30#穿脉交口可见穿脉内顶部和两侧墙面有大量烟熏痕迹。30#穿脉东侧入口处可见一辆柴油铲运机车头朝东，车斗内及车身周边有大量掉落顶板浮石，浮石可见黑色烟熏痕迹。车斗后方车轮处仅见轮毂，车身上印有“13”字样，车身部分附着黑色烟熏痕迹，部分可见红色铁质车体，驾驶室位于车体北侧，车门呈开启状，车内可见白色灰烬及一些设备残片（见图 11）。
