固镇县浍河四桥工程

# 水土保持设施验收报告

编制单位：安徽鑫成水利规划设计有限公司

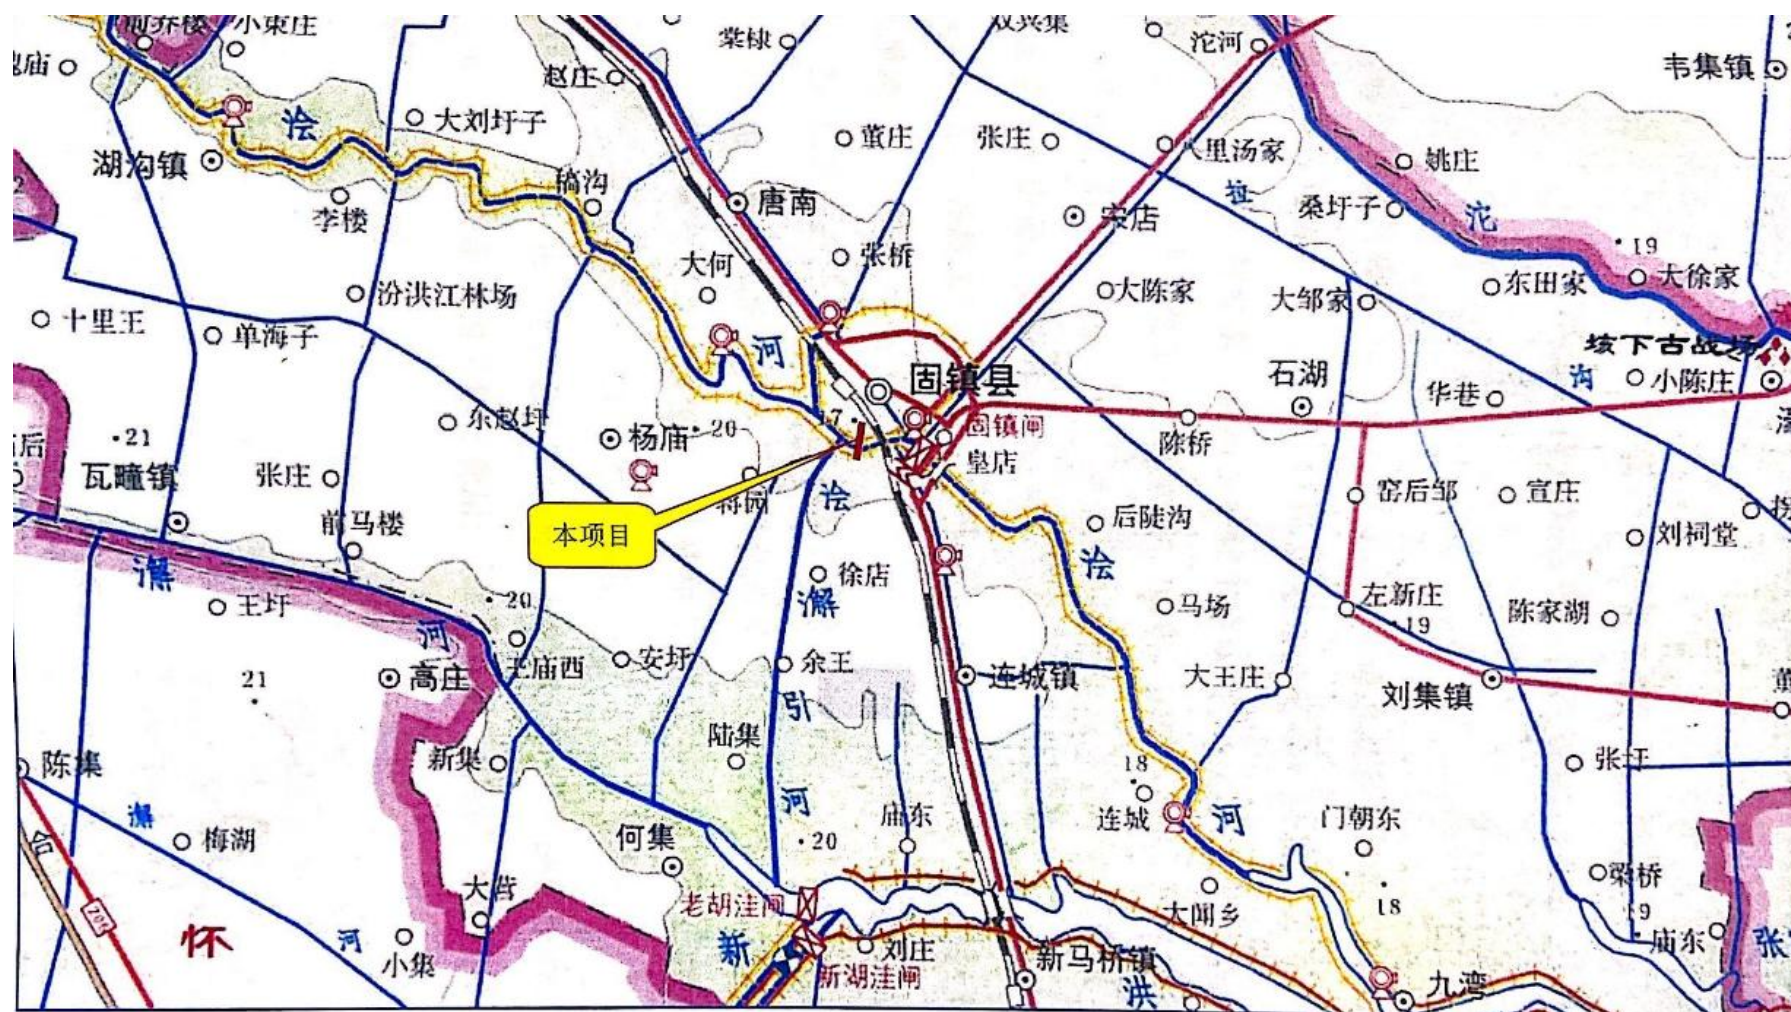
图1.4 项目区河流水系图

桥位区地下水主要为第四系覆盖层中的孔隙水；赋存于细砂、粉土层中，主要接受大气降水及地表水下渗补给，与浍河河水存在一定互补关系，随季节变化较大。

项目区河流水系图1.4。
